Case Study: Recovery of the Santo Antônio do Grama stream valley
(Santo Antonio do Grama, MG, Brazil)

Estudo de caso: recuperação do vale do
ribeirão Santo Antônio do Grama
(Santo Antônio do Grama, MG, Brasil)

Em março de 2018 duas rupturas no mineroduto do Projeto Minas Rio da Anglo American causaram vazamentos de polpa de minério de ferro no ribeirão Santo Antônio do Grama, no município homônimo, em Minas Gerais.

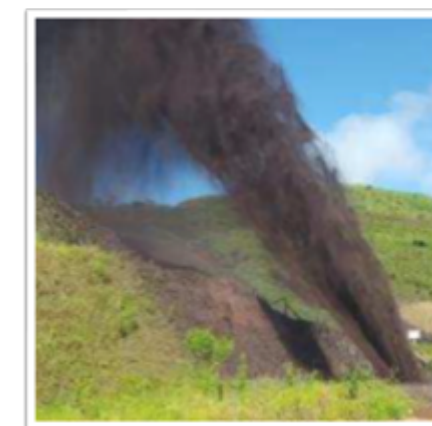
Vazamento/leak 12/03/2018

O primeiro vazamento da polpa de minério de ferro ocorreu no dia 12 de março, a 100 metros da estação de Bombas 02, próximo ao maciço da Barragem de Emergência.

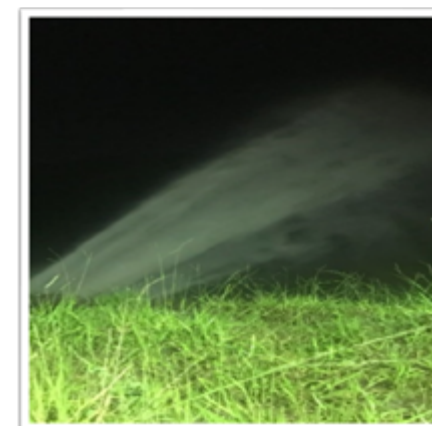
Vazamento/leak 29/03/2018

O segundo vazamento, em 29 de março, foi a 220 metros a montante do primeiro, atingindo uma área de pastagem vizinha e o ribeirão Santo Antônio do Grama. No total, cerca de 482 toneladas de polpa de minério, classificado como resíduo não perigoso, chegaram ao ribeirão Santo Antônio do Grama.

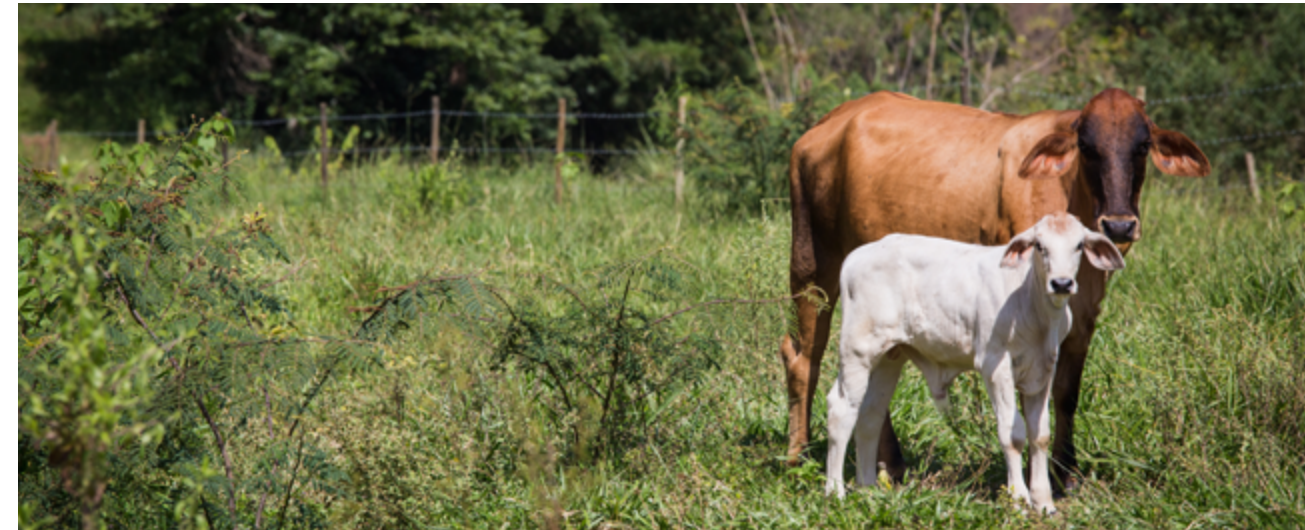
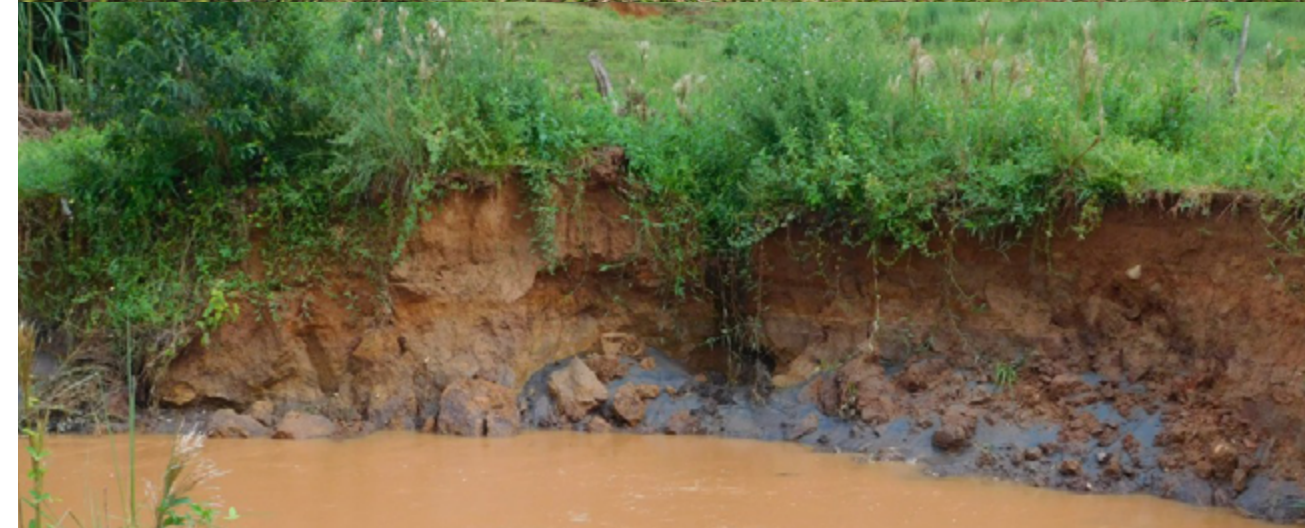
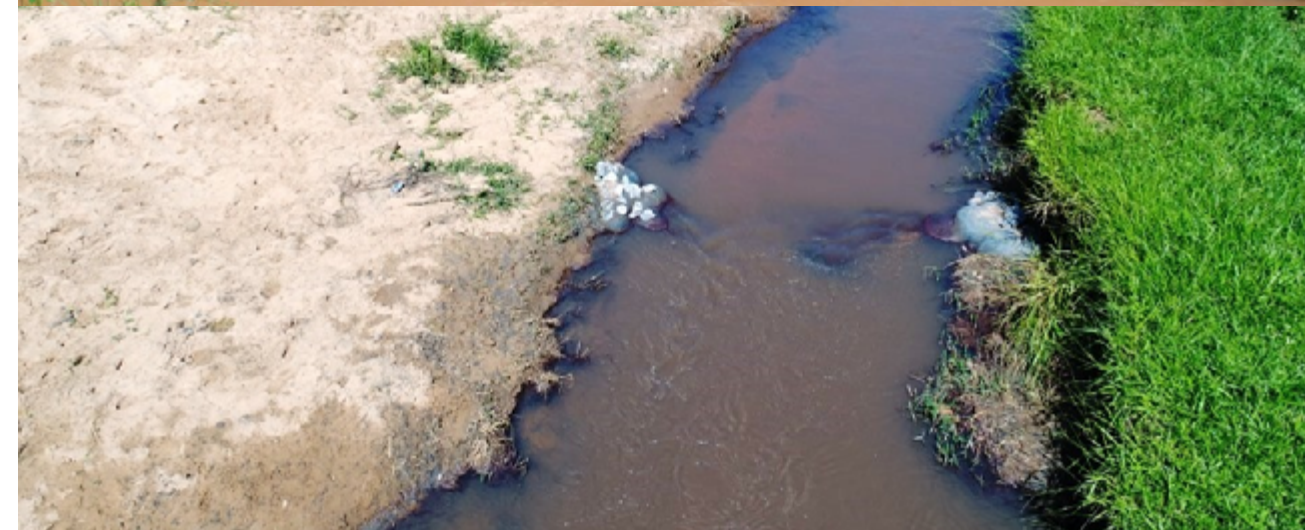
**ATIVIDADE PREDOMINANTE:
PECUÁRIA**

*PREDOMINANT ACTIVITY:
LIVESTOCK*

**MARGENS DO RIBEIRÃO
ASSOREADAS E PISOTEADA
PELO GADO**

*SILTED AND TRAMPLED STREAM
MARGINS*

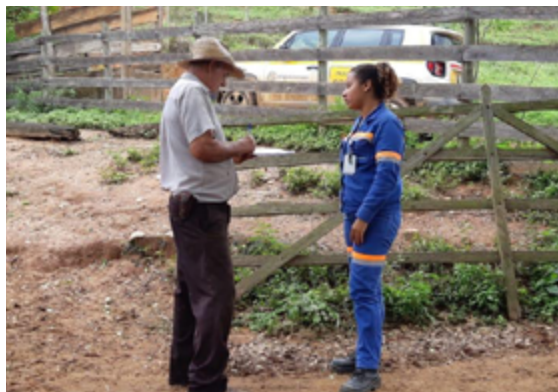
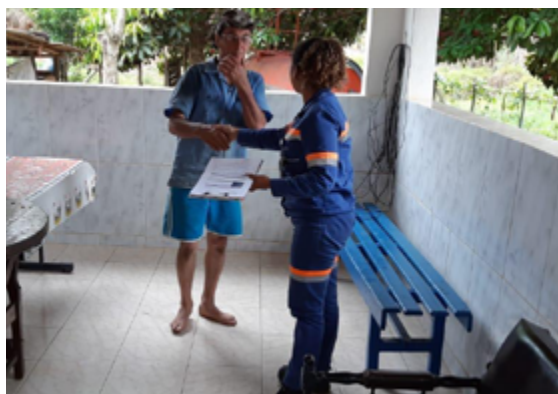
Bebedouros

Em cada propriedade, para dessedentar o gado foram construídos bebedouros fim de desestimular a ida dos animais ao curso d'água.

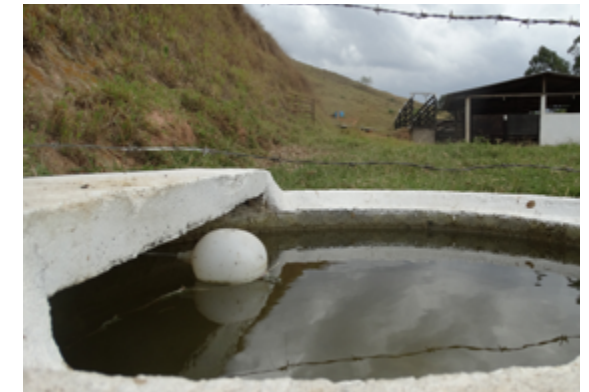
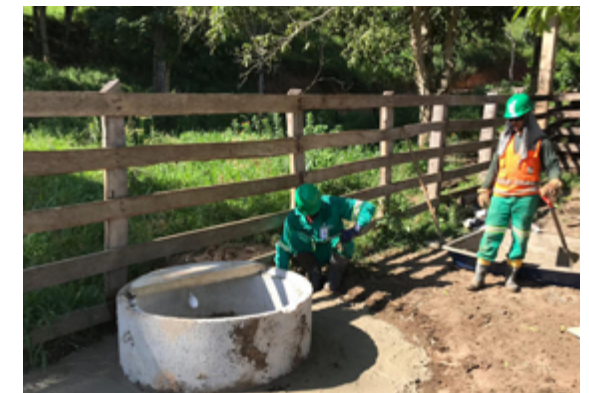
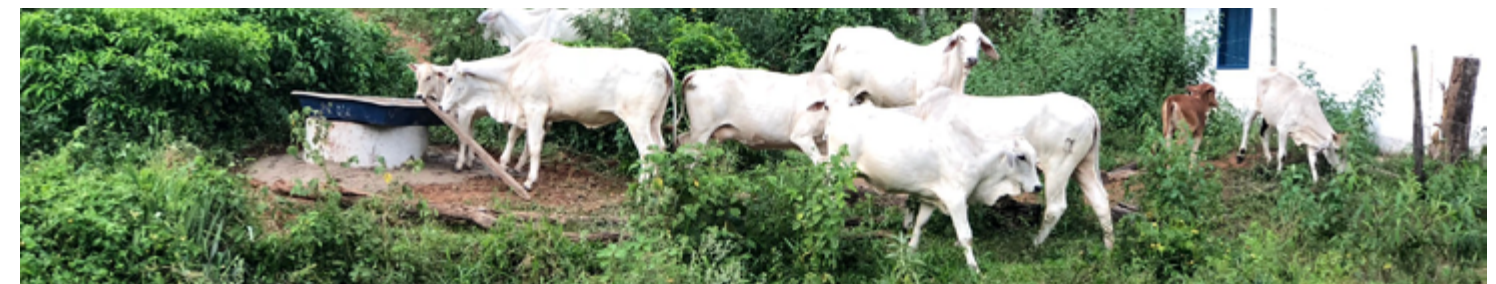
In order to quench the cattle's thirst drinking fountains were built in each property, which also discourage the going of the animals to the watercourse.

Drinking fountains away from the watercourse and the isolation of the area not only prevent soil compression and damage to seedlings by trampling cattle, but also preventing water contamination with waste, the main source of animal organic matter in the waters of the Santo Antônio do Grama stream. Increased organic matter in water may favors the development of pathogenic organisms.

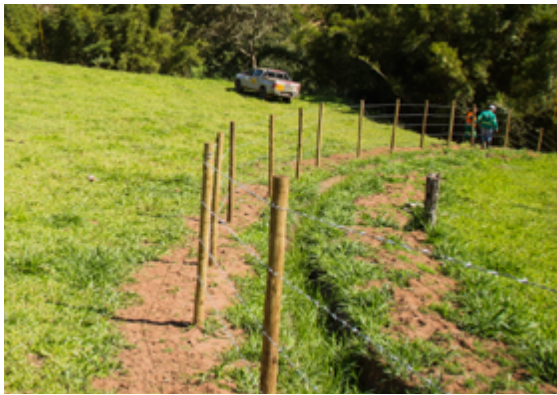
Cercamento

Um dos primeiros passos adotados na recuperação da área, dominada por pastagens, foi o isolamento.

Para evitar que animais, máquinas e pessoas circulem pela área em recuperação e limitar as atividades agropecuárias nas APPs instalaram-se cercas de arame ao longo de 8 quilômetros das duas margens do curso d'água.

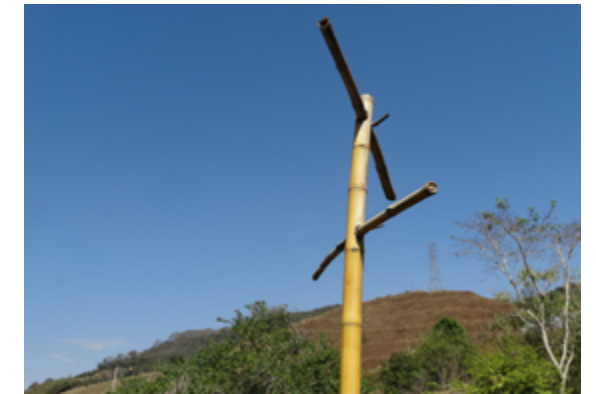
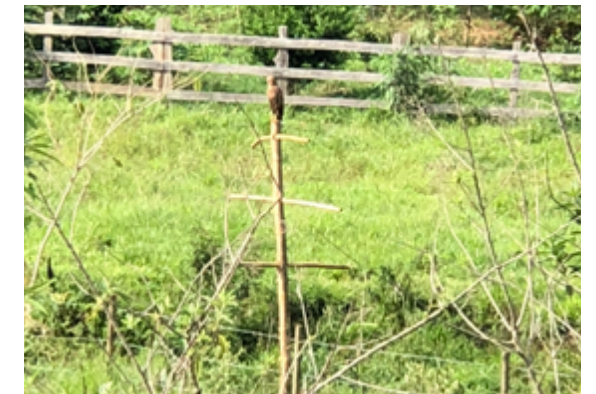
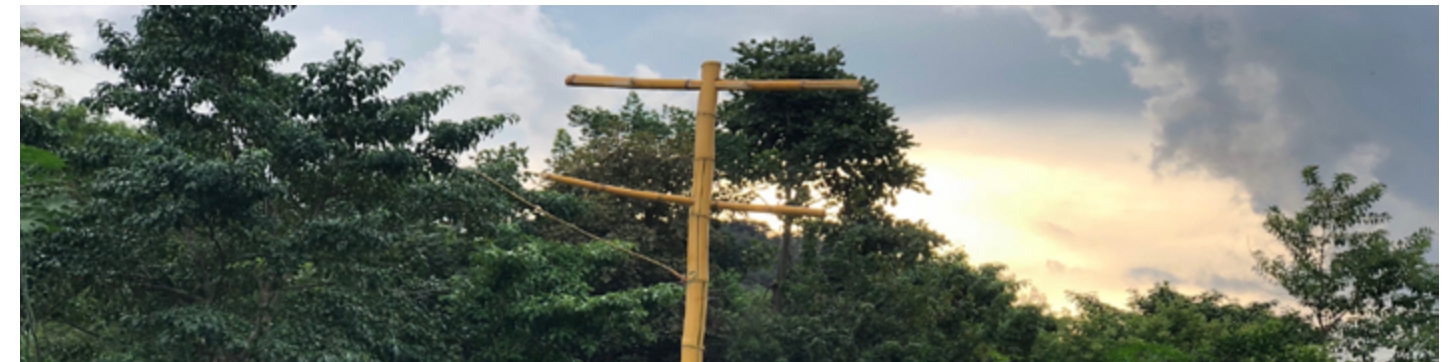
Perches were installed to attract dispersing birds and bats, a simple and viable strategy to assist in the restoration of natural vegetation. This enables deposition in the vicinity of seeds transported in feces and material regurgitated by animals.

The number and disposition of perches were mainly defined from the supply of material and the distance from the area to the few forest fragments and to the isolated regenerating adults in the pastures.

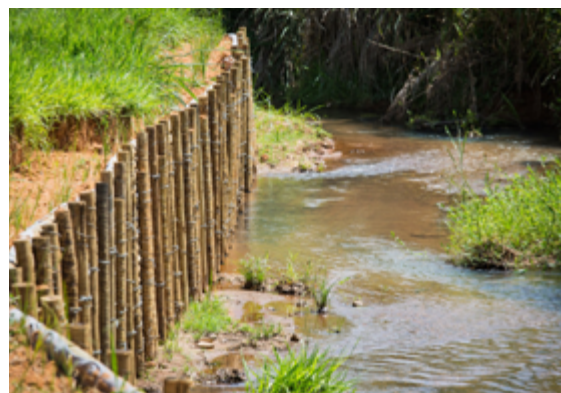
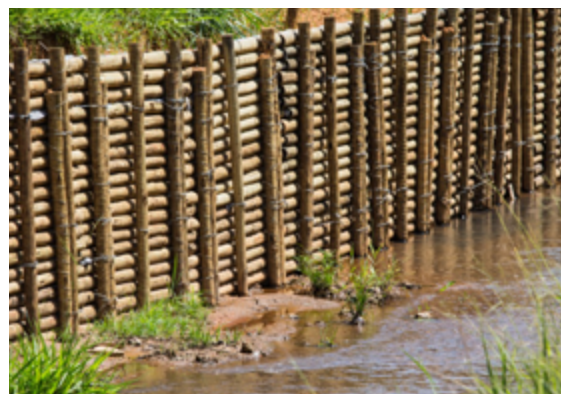
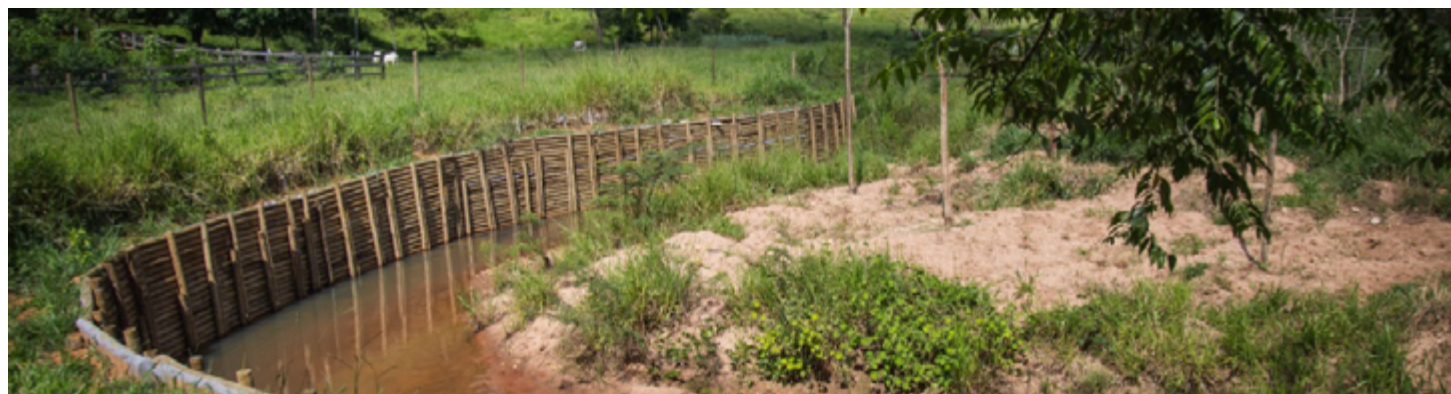
Paliçadas

The use of palisades aimed to increase the stability of the exposed gutter slopes at risk of undermining, minimizing the effects of river erosion and surface runoff.

Palisades are bulkheads of treated wood, arranged to protect the edge of the water's impact. They were built in narrow gutters, curves or exposed straight stretches and other vulnerable stretches, in an attempt to favor the establishment of vegetation.

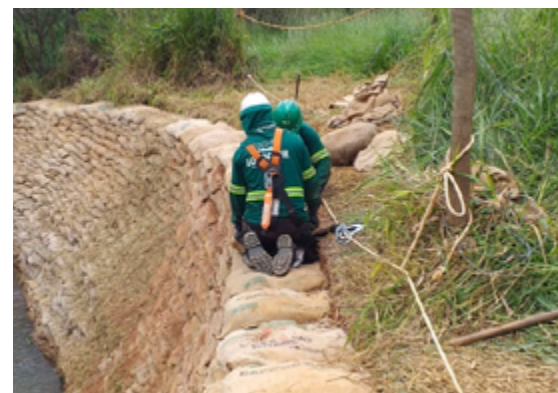
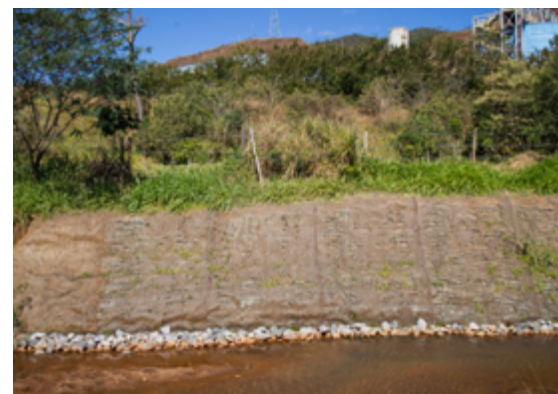
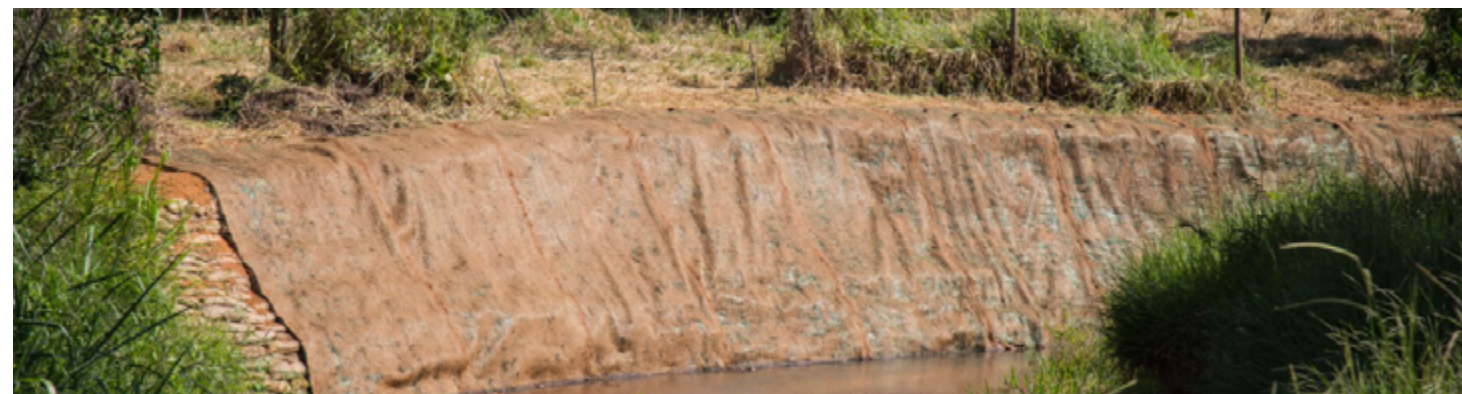
Rip-rap

O rip-rap foi adotado na contenção das margens dos terraços aluviais, mais arenosos, afetados por erosões. A técnica utiliza sacos de solo ensacado.

Os sacos foram preenchidos com solo e uma mistura de sementes, para a rápida formação de uma cobertura vegetal (rip-rap verde). Foram dispostos horizontalmente de modo a reduzir o volume de vazios. Os sacos são biodegradáveis e as sementes germinadas rapidamente formam uma camada herbácea no local.

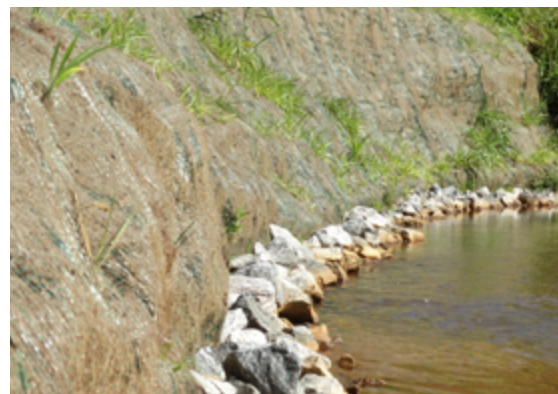
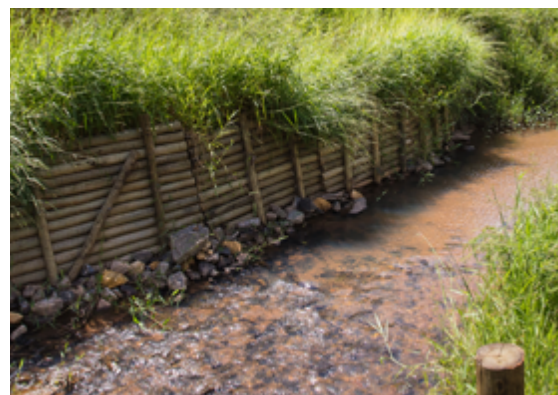
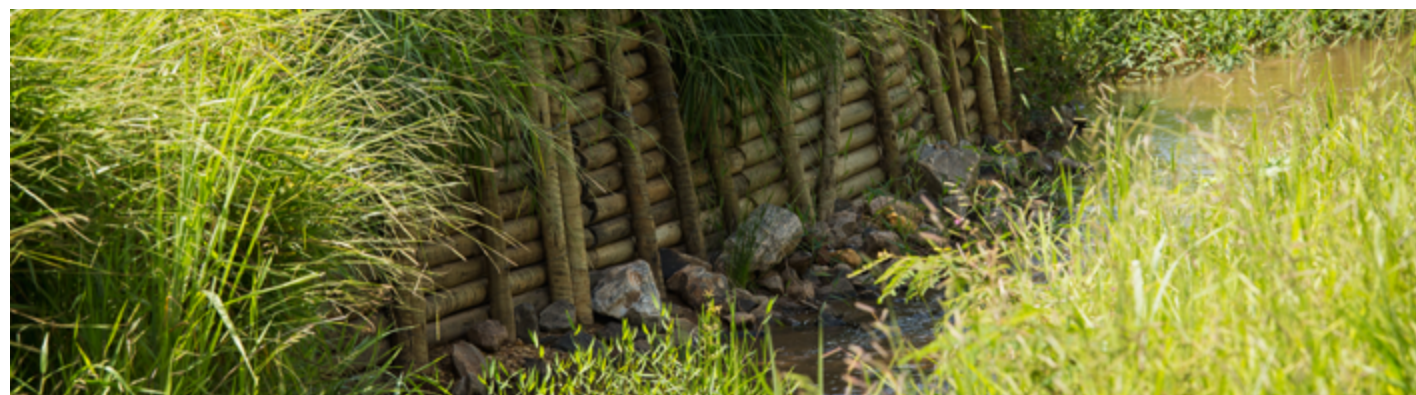
Rockfill was a technique used as a “damper” of the flow velocity of the water flow. The structure was made with overlapping stones on the margins of the river gutter to protect erosive sections more exposed and vulnerable to undermining.

The technique was used alone or in combination with other techniques, being very important for the stabilization of several points of the gutter.

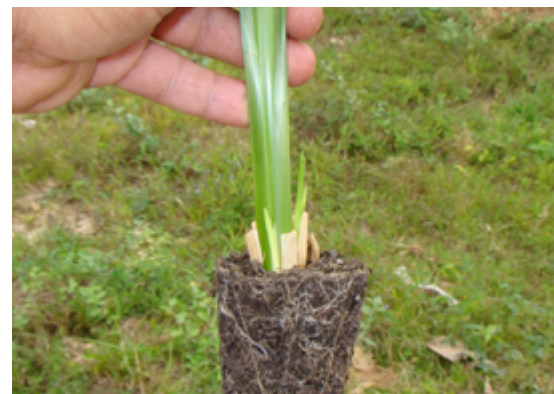
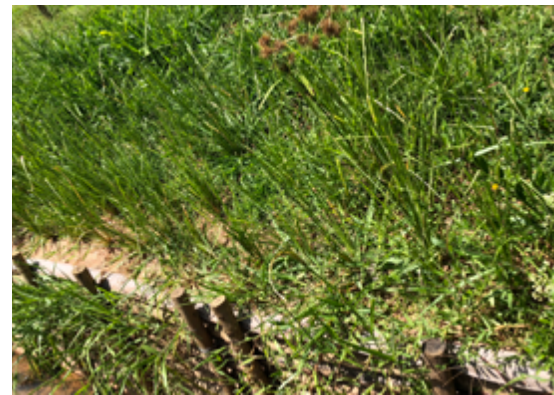
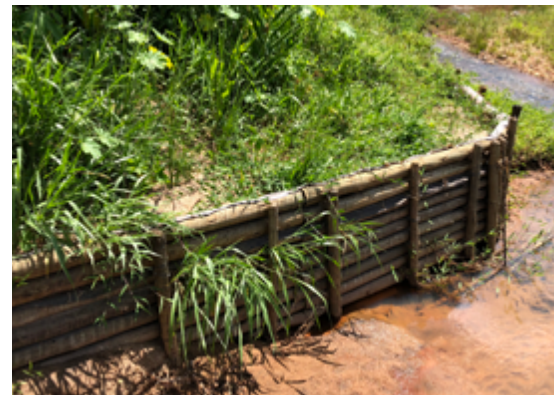
Vetiver grass, Chrysopogon zizanioides, is a plant originally from India, a very resistant and consistent perennial herbaceous. The wide use of vetiver grass is due to its characteristics, in particular, the long roots that allow soil stapling, and because they are sterile individuals, offering no risk of becoming invasive.

Vetiver grass was used in the recovery of eroded areas on the margins and slopes, with the purpose of slowing and spreading water flow, increasing infiltration and quickly forming a natural barrier, mostly in the areas where palisades were built.

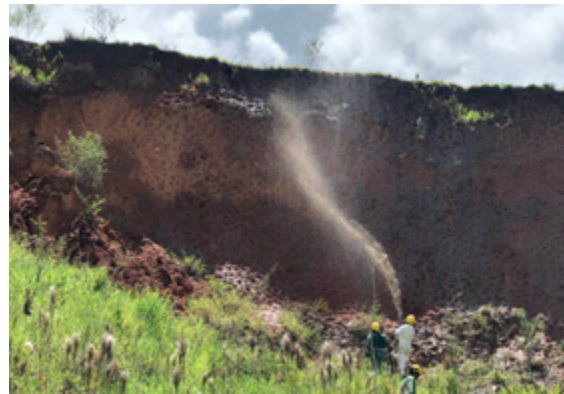
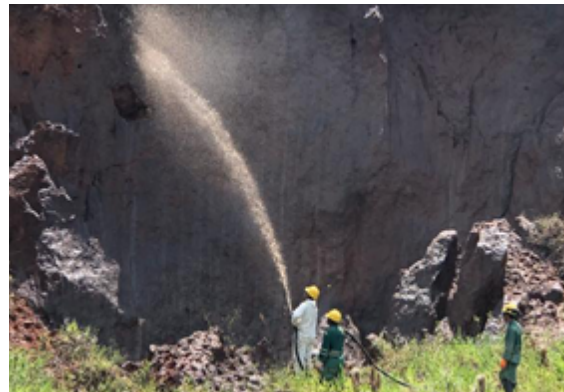
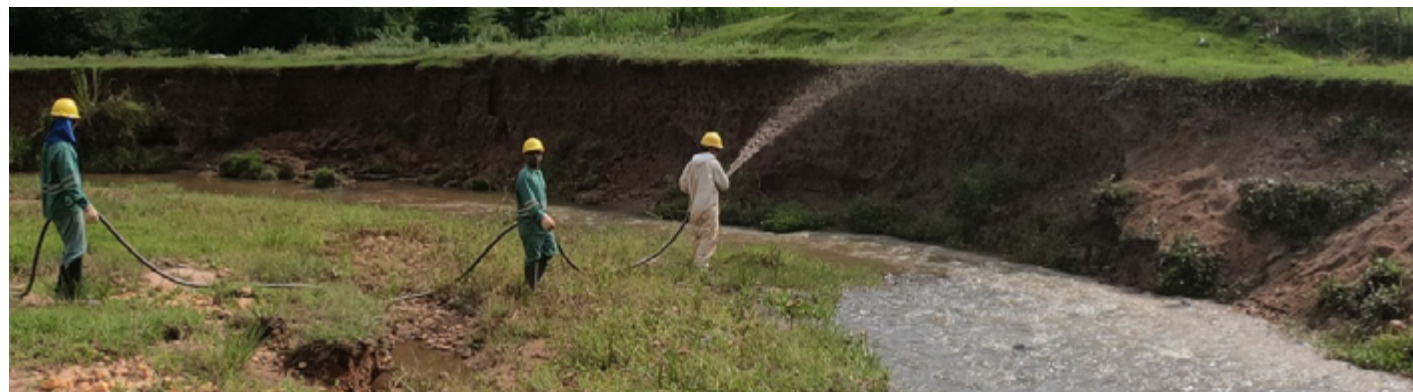
Hidrossemeadura

It was adopted in the steepest slopes with exposed soil, where it was possible to use the hydroseeding equipment, with the purpose of forming a continuous herbaceous cover.

The action consisted of blasting water in the land by applying a mixture composed of organic matter, fertilizer, mulch and seed mix of species capable of growing on the exposed land.

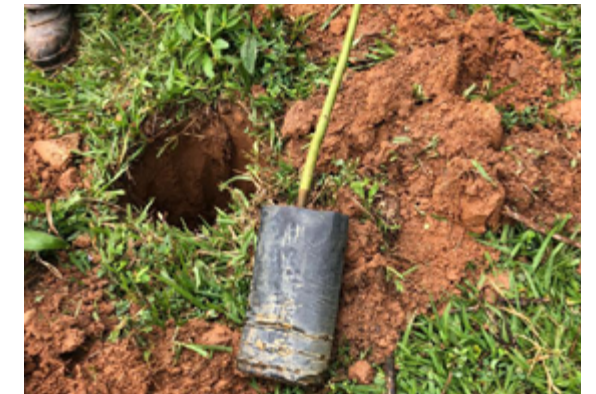
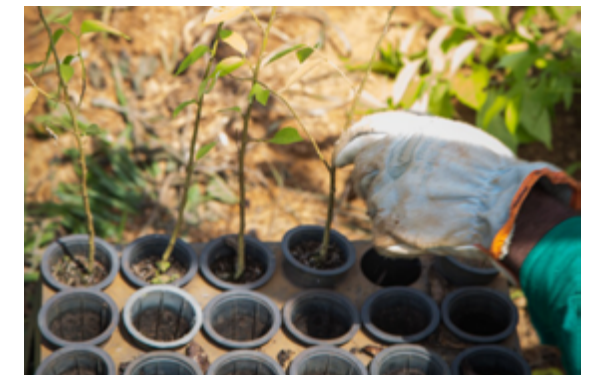
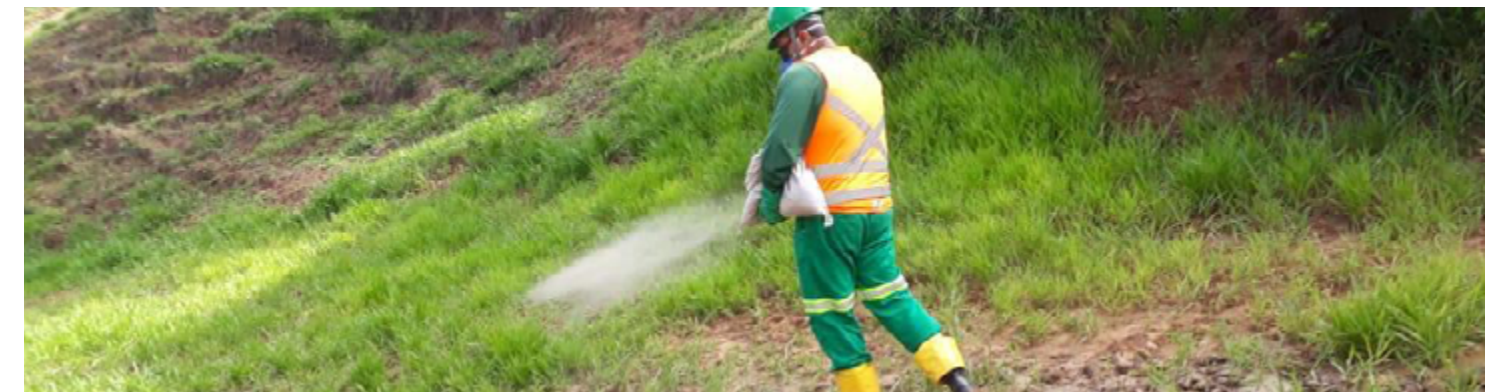
Plantio

A trained team opened the pits for planting the seedlings. The soil extracted from the pits was fertilized, and the types and quantities of fertilizers were determined based on soil characteristics, which were sampled and analyzed. Hydrogel was also used, an additive capable of storing and supplying water to the plant for up to 15 days.

In this stage, native regenerants were identified, which were crowned, increasing the success probability of the recovery.

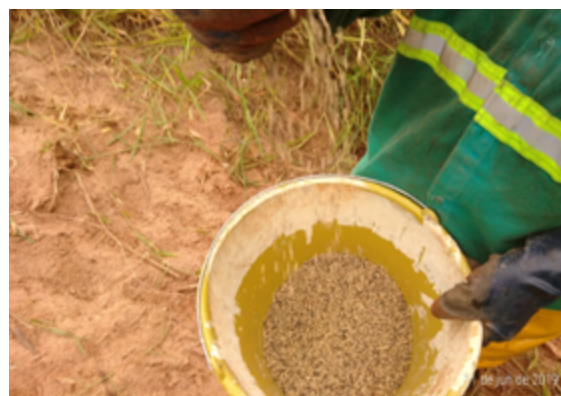
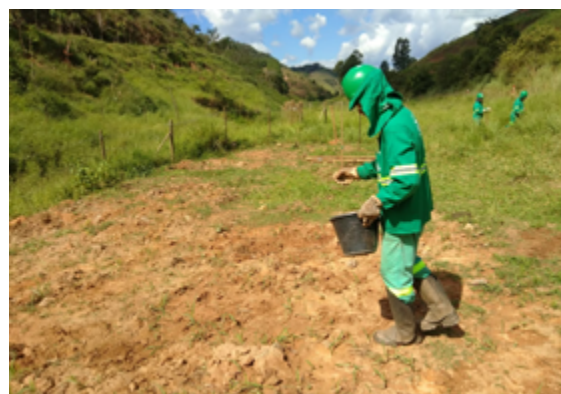
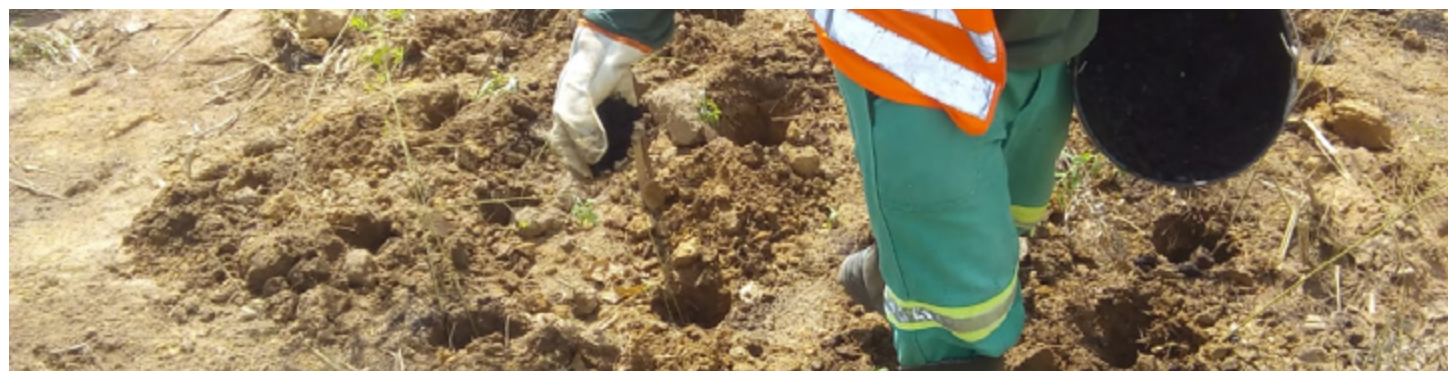
Seeding of native species

In order to make the propagation of native species more efficient in the area, direct seeding was performed using seeds of species with good germination potential and that do not require dormancy breaking methods. The seeding was carried out along with the seedlings planting.

Direct seeding of native species, which is a viable, low-cost alternative, was used to include late species that would not naturally colonize recovering areas.

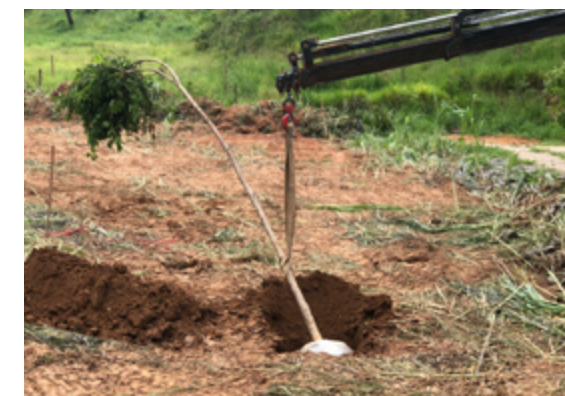
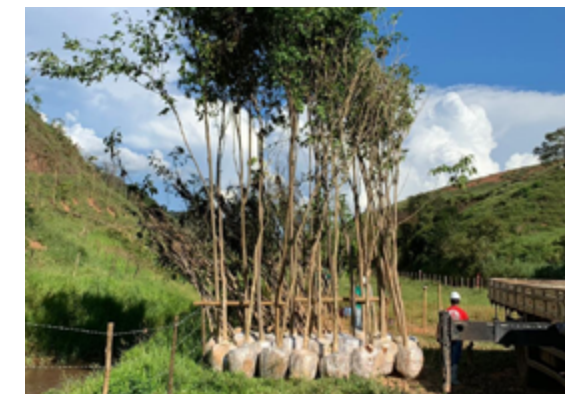
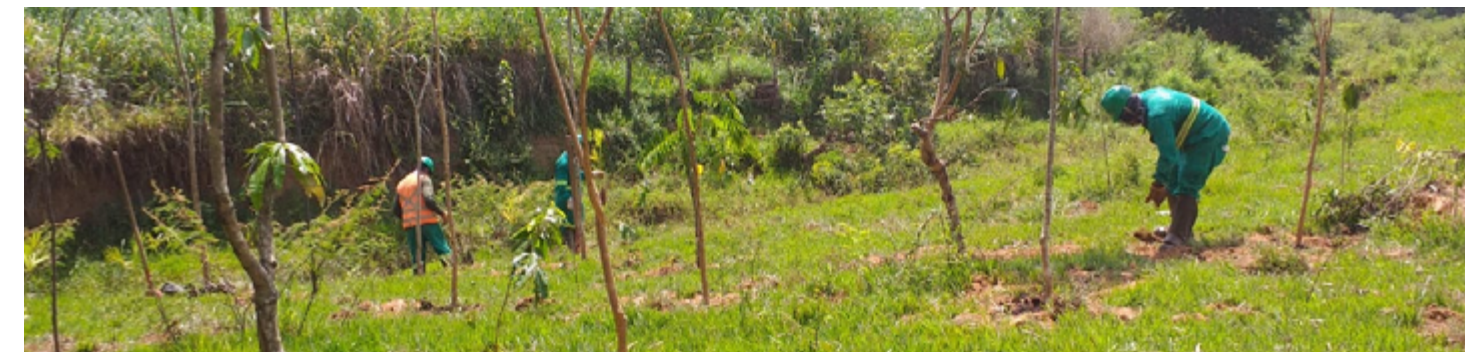
Plantio multiclasse

In order to reduce the competition of seedlings and seedlings with the dominant ruderal herbs in the area, especially the brachiaria grass, seedlings of different heights were planted in an attempt to accelerate shading and vegetation development.

As an initial result, larger individuals have already been shading the invading brachiaria, favoring the development of smaller seedlings and contributing to the increasing of organic matter in the land.

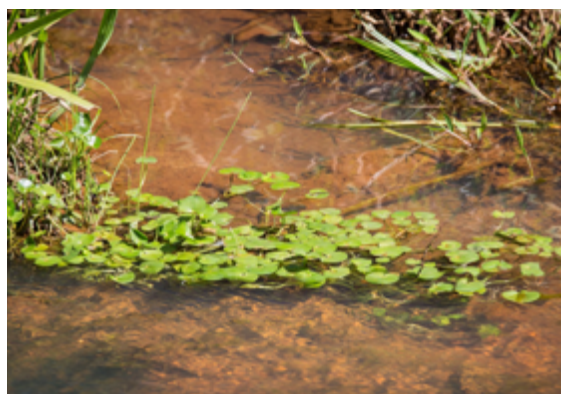
Transplant of native aquatics

Aquatic species from the area itself were transplanted to recovering portions to maximize sediment retention, create new microhabitats and contribute to the improvement of water quality, whereas plants can act as phytoremediators of land where there is still iron remnants.

Common species have been used, such as white ginger lily, which have been acting as “green filters” and contributing to increased margin stability.

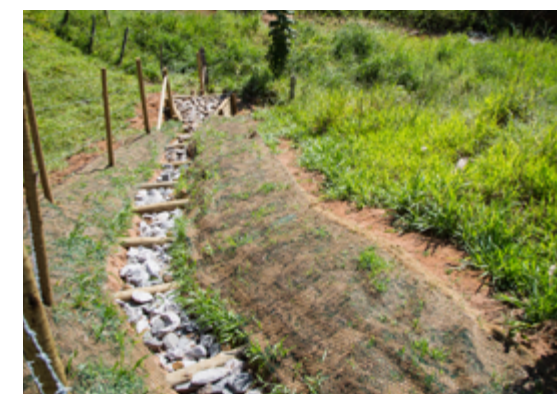
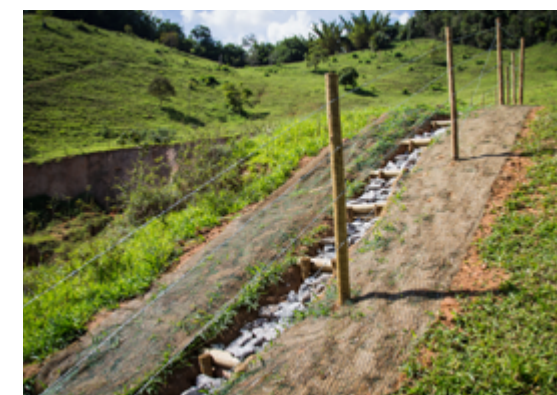
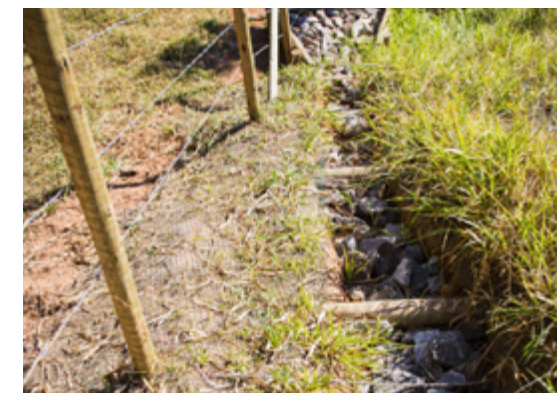
Canaleta verde

O escoamento superficial é um dos principais agentes da dinâmica superficial da região. A ausência de vegetação nas áreas rurais reduz drasticamente a capacidade de infiltração das águas nos solos, favorecendo a erosão e o transporte de material detrítico. Para prevenir a erosão, é preciso concentrar, controlar e direcionar as águas de escoamento superficial.

A green gutter system was formed in the soil, where the gutters were opened, then covered with biomantle and hydroseeded. In the terminal portions of the gutters, energy dissipaters and methodically arranged rocks were installed.
